La tutela della colonia di chiroterri della chiesa di S. Maria Maddalena a Casalborgone

La gestione della colonia di vespertilio smarginato della chiesa di Santa Maria Maddalena

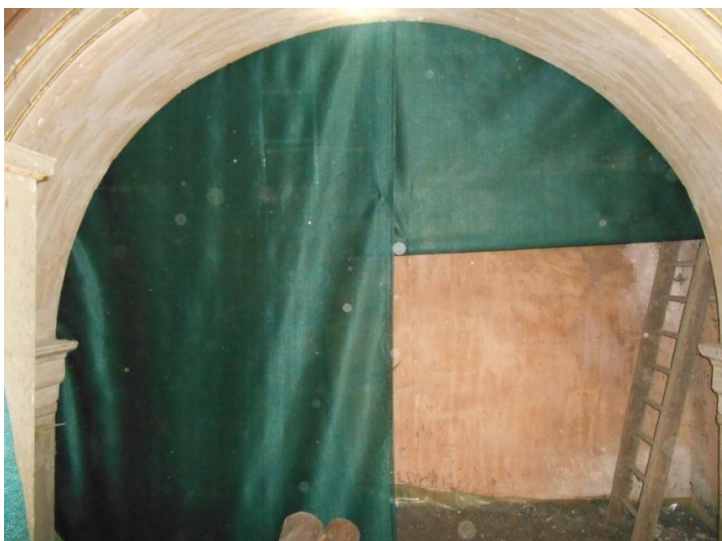
Fig. 1. Nel 2016 era stato collocato un telo per oscurare il vano dedicato alla colonia e, in un sottotetto adiacente e in comunicazione col vano stesso, si era creata un'apertura fra la muratura e il tetto, allo scopo di fornire ai chiroterri un accesso alternativo, che non comportasse il transito nelle parti della chiesa destinate alla fruizione antropica. A lato dell'apertura, per agevolarne l'individuazione, era stato collocato un pannello di stoffa spessa.

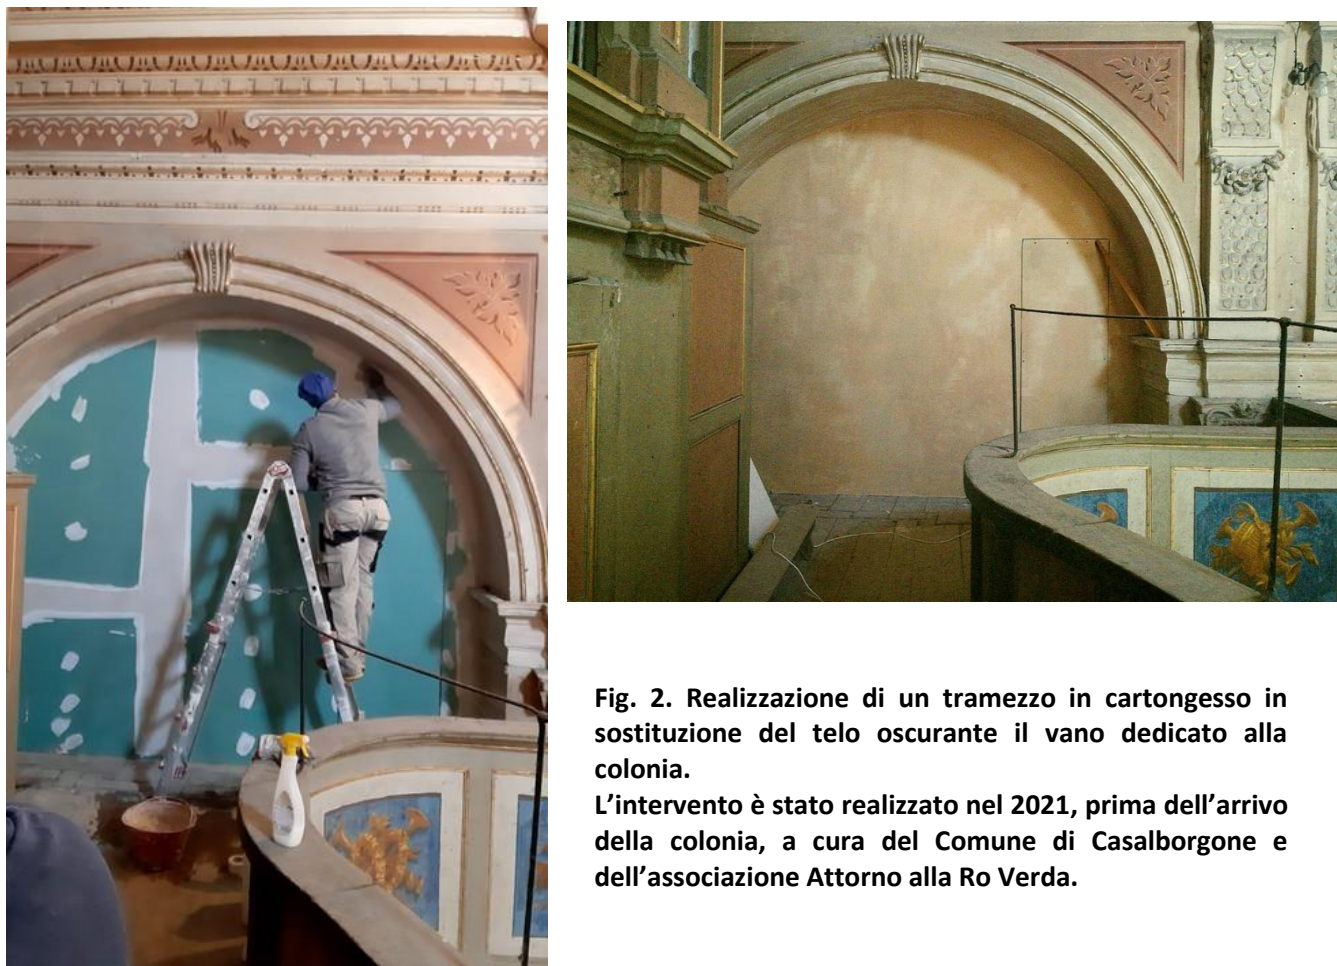
Prima dell'arrivo della colonia, il telo apposto nel 2016 al vano dedicato ai chiroterri è stato sostituito con un tramezzo in cartongesso, internamente rivestito con materiale fonoassorbente (lamina TOPSILENTBitex prodotta da Index) e dotato di un'apertura per consentire l'accesso per le ispezioni e la manutenzione (fig. 2).

Fig. 2. Realizzazione di un tramezzo in cartongesso in sostituzione del telo oscurante il vano dedicato alla colonia.

L'intervento è stato realizzato nel 2021, prima dell'arrivo della colonia, a cura del Comune di Casalborgone e dell'associazione Attorno alla Ro Verda.

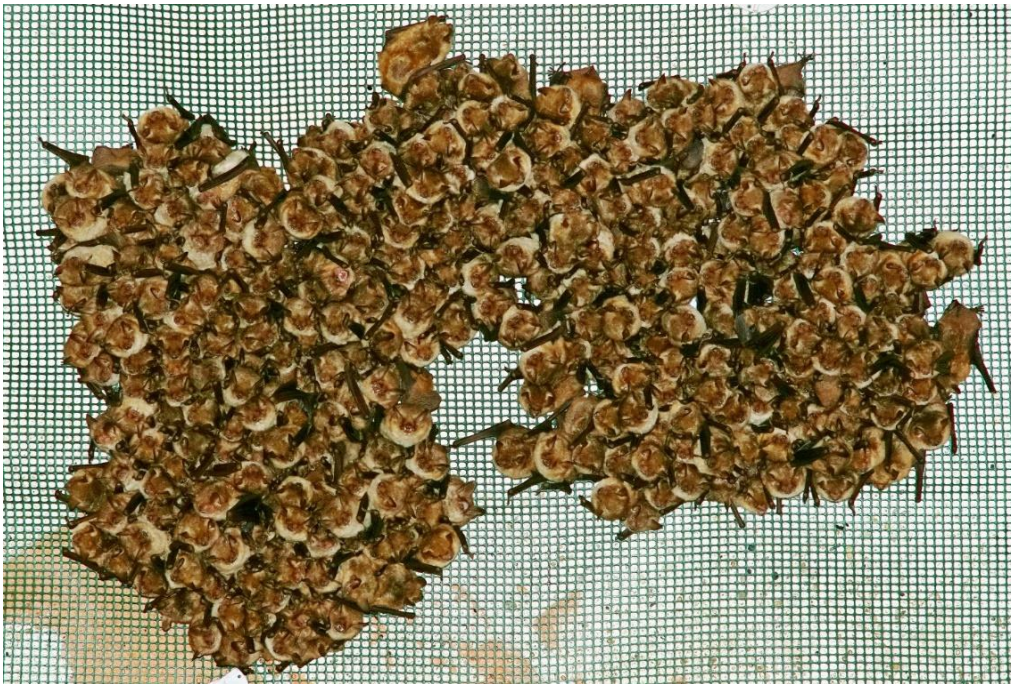
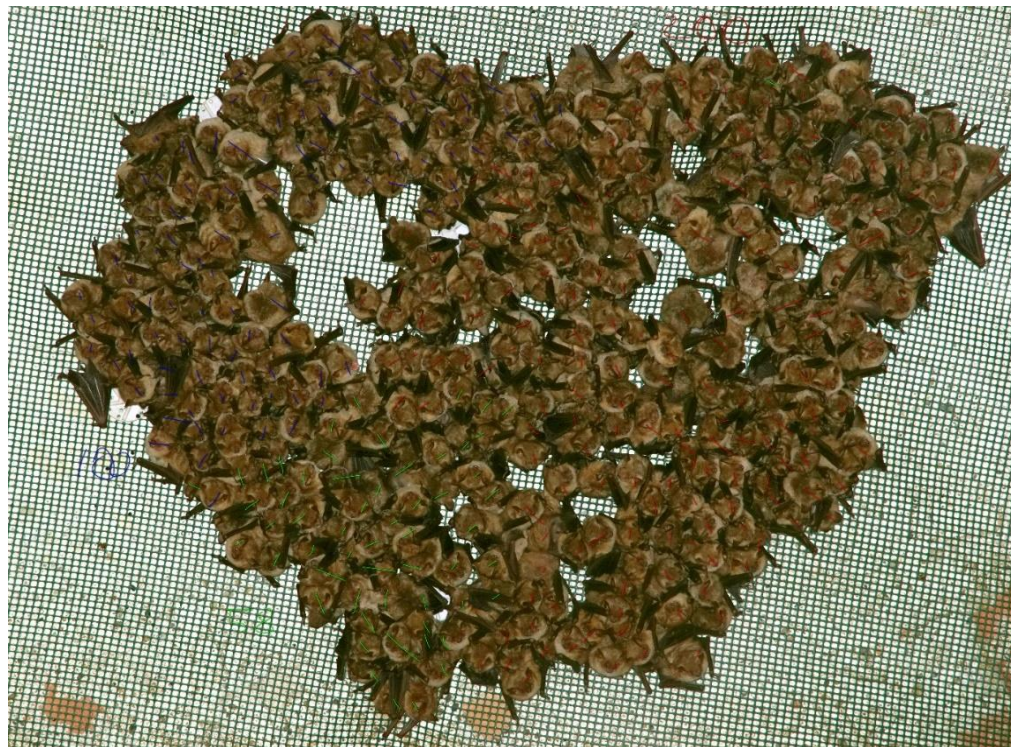
Nel corso del mese di maggio la presenza/assenza di esemplari nel sito è stata verificata ripetutamente: i primi arrivi si sono registrati nella notte fra il 29 e il 30 maggio 2021. Gli esemplari si sono collocati nel vano, andando ad appigliarsi alla rete apposta alla volta (fig. 3).

Fig. 3. Due delle foto scattate alla colonia a scopo di censimento. Gli esemplari sono risultati sempre appigliati alla porzione della volta del vano dedicato attrezzata con la rete per favorire l'appiglio.

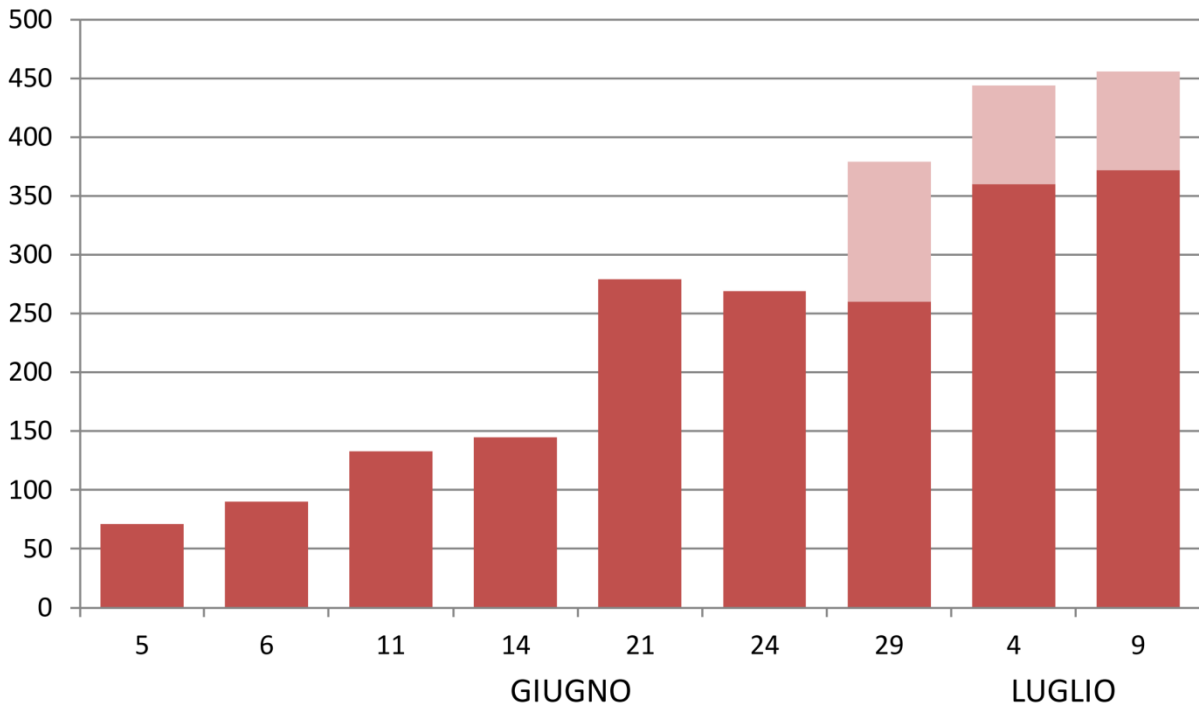
I complessivi dati raccolti (fotografici e da videoriprese) dimostrano che, fra giugno e luglio, la colonia è andata progressivamente aumentando, fino a raggiungere un valore massimo rilevato di 456 esemplari di età maggiore o uguale a un anno (fig 4).

Fig. 4. Numero di esemplari di età ≥ 1 anno censiti nella chiesa nel 2021 col metodo fotografico (barre piene, corrispondenti a sottostime rispetto alla consistenza reale) e, relativamente alle ultime date, differenze rispetto ai valori di consistenza reale determinati mediante riprese video (barre sfumate).

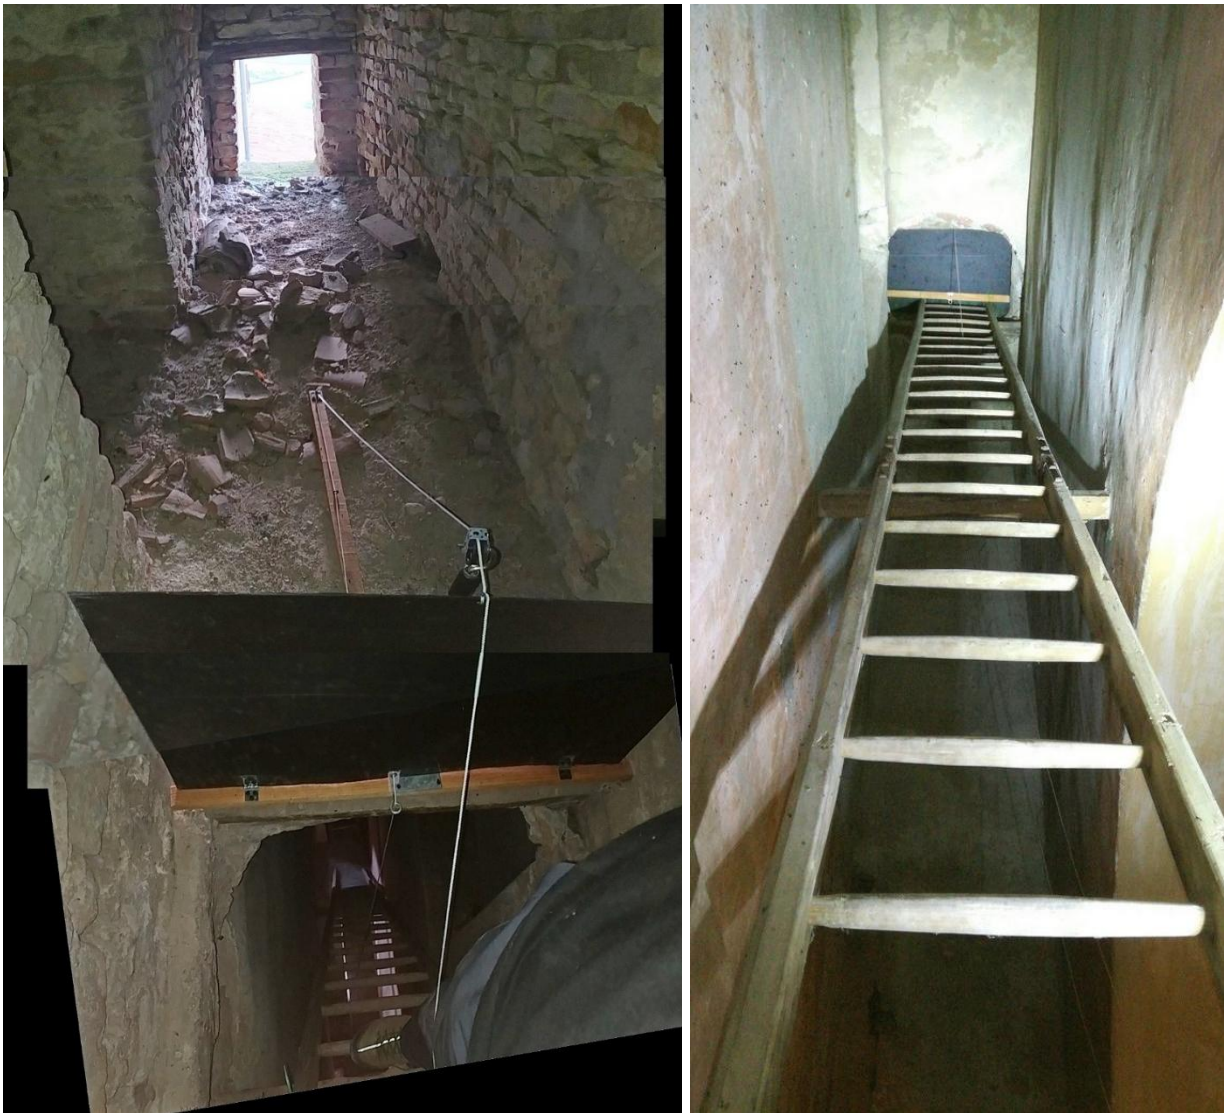
Fig. 5. Il sistema temporaneo di chiusura e riapertura della botola che dà accesso al sottotetto principale, realizzato in funzione degli eventi per stimolare l'utilizzo, da parte dei chiroterri, della nuova via di transito. Nella parte superiore della foto a sinistra si vede l'accesso tradizionale utilizzato dagli esemplari della colonia.

Fra la data di reinsediamento della colonia nel vano dedicato e il 9 di luglio, prima che i piccoli dell'anno cominciassero a uscire dal rifugio, sono stati condotti nove eventi serali finalizzati a stimolare l'utilizzo di vie di transito non implicanti l'ingresso degli esemplari nelle parti della chiesa utilizzate a fini antropici. Durante tali eventi la porta del vano dedicato veniva chiusa e contemporaneamente si tamponava la botola lungo la via di transito tradizionale dei chiroterri (fig. 5). Il comportamento degli esemplari veniva monitorato utilizzando una telecamera posizionata davanti all'accesso realizzato nel 2016 e collegata a un monitor e a una videocamera per la registrazione delle immagini posizionati nella postazione dei rilevatori, internamente alla chiesa. Alle ore 23:00, entrando nel vano dedicato, si conteggiavano gli eventuali esemplari ancora presenti all'interno e si provvedeva quindi alla riapertura della porta del vano e della botola.

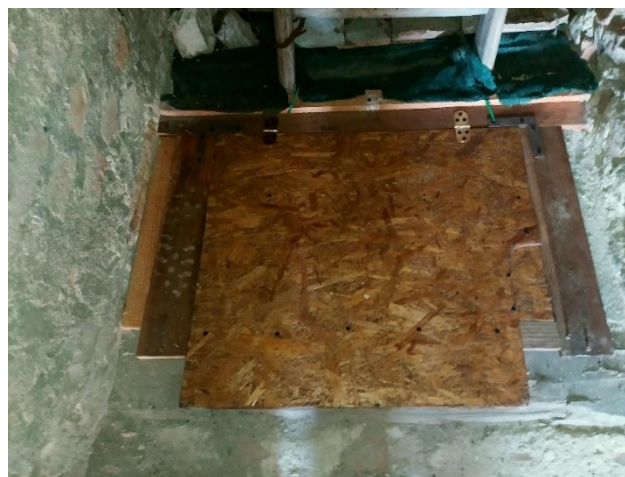
Fig. 6. La botola è stata dotata di un pannello per la sua chiusura.

In relazione ai risultati ottenuti si è deciso di poter mantenere definitivamente chiuse la botola e la porta del vano dedicato. La botola è stata dotata di un serramento (fig. 6) e la situazione attuale degli accessi è quella visualizzata in figura 7.

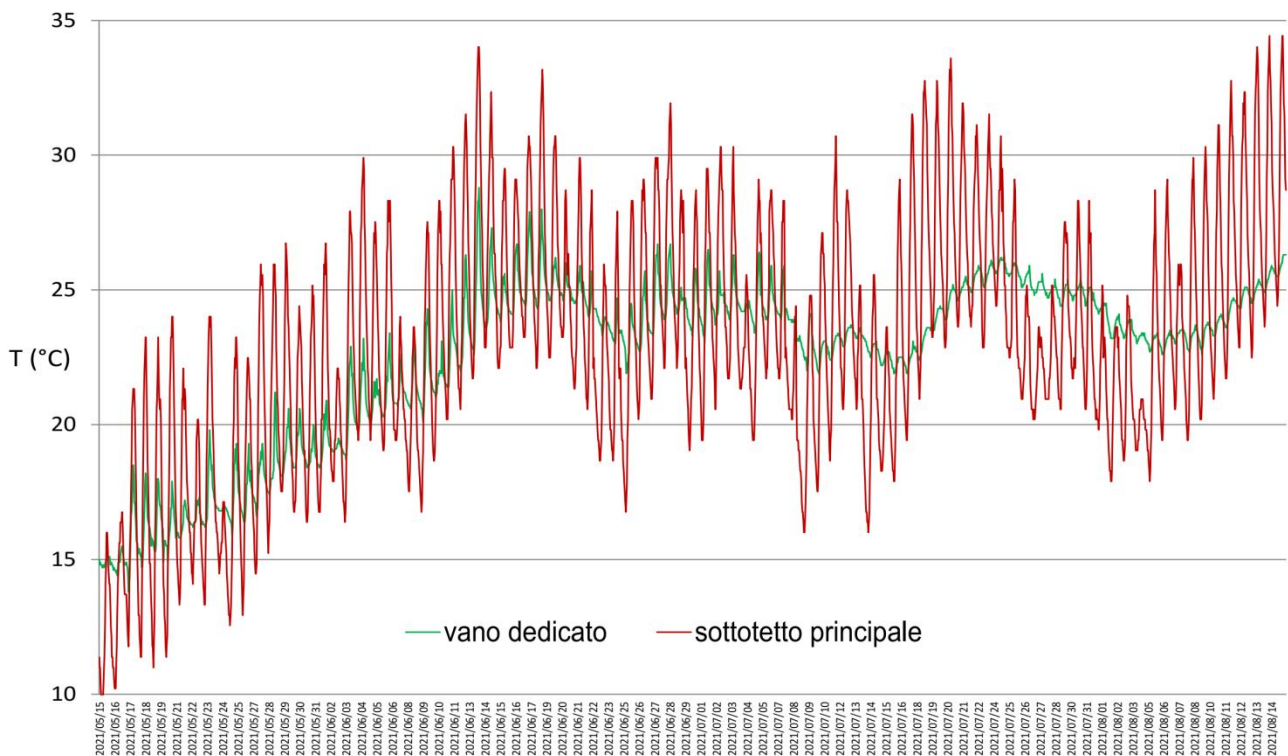
Fig. 8. Il lavoro svolto ha riguardato anche la valutazione dell'idoneità microclimatica del vano dedicato. Il grafico qui presentato, ad esempio, consente il confronto fra le temperature registrate nel vano dedicato e nel sottotetto principale della chiesa e contribuisce a spiegare perché la colonia preferisca il primo, che gode di miglior isolamento.
