# Servizio finalizzato alla protezione e gestione dei chiroterri della chiesa di S. Maria Maddalena, a Casalborgone (TO)

Resoconto delle attività svolte, a cura di Elena Patriarca

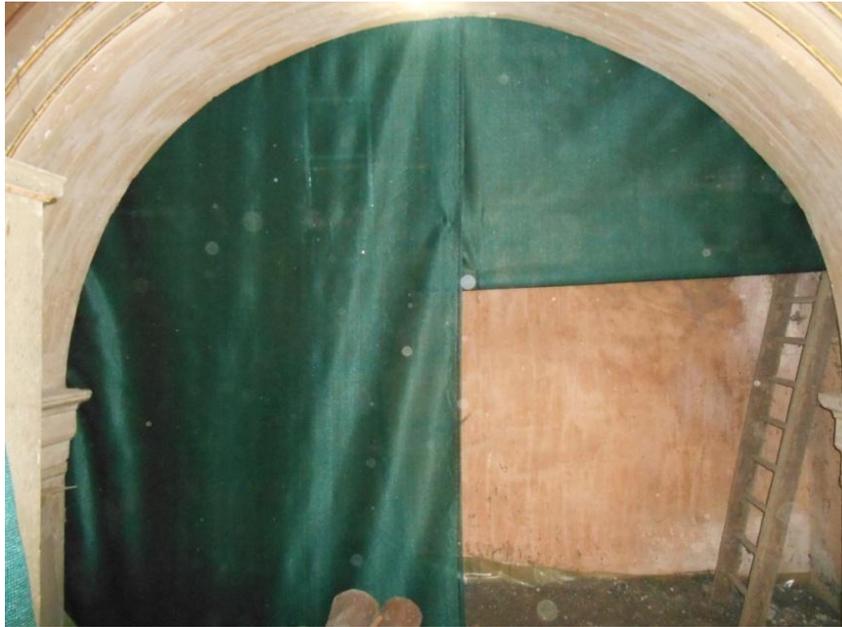
**Fig. 1.** Il telo collocato nel 2016 per oscurare il vano dedicato alla colonia.

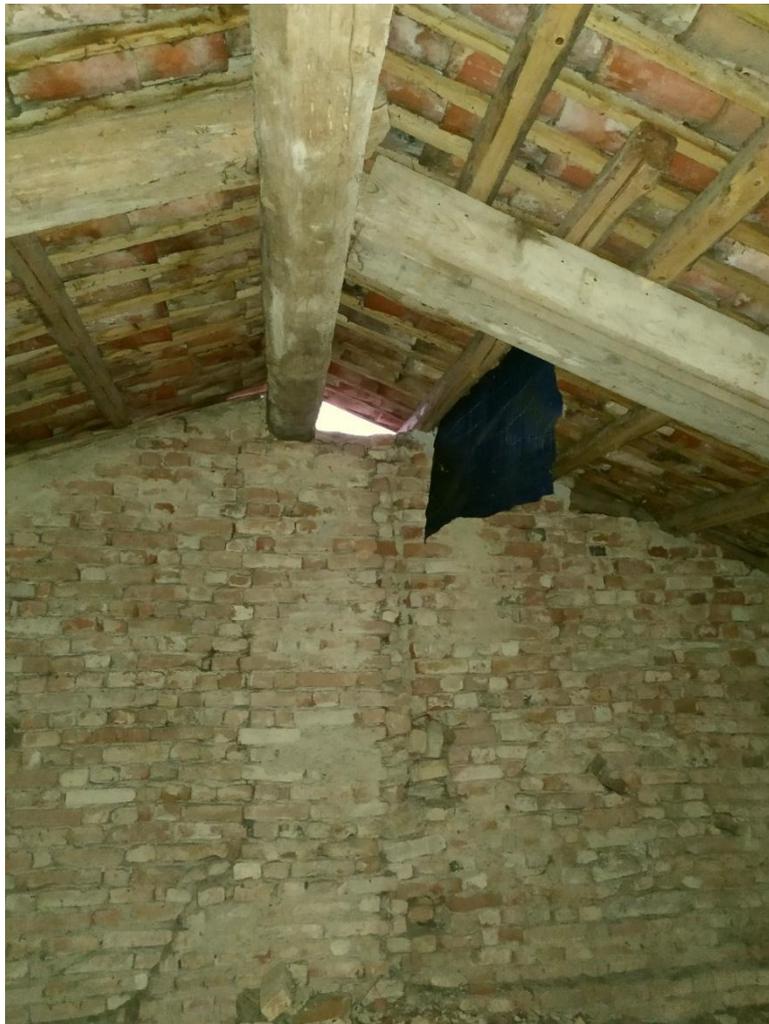
**Fig. 2.** L'apertura realizzata nel 2016 nel sottotetto adiacente al vano dedicato alla colonia, allo scopo di fornire ai chiroggeri un accesso alternativo, che non comportasse il transito nelle parti della chiesa destinate alla fruizione antropica. A lato dell'apertura è stato collocato un pannello di stoffa spessa, finalizzato ad agevolare l'individuazione dell'accesso.

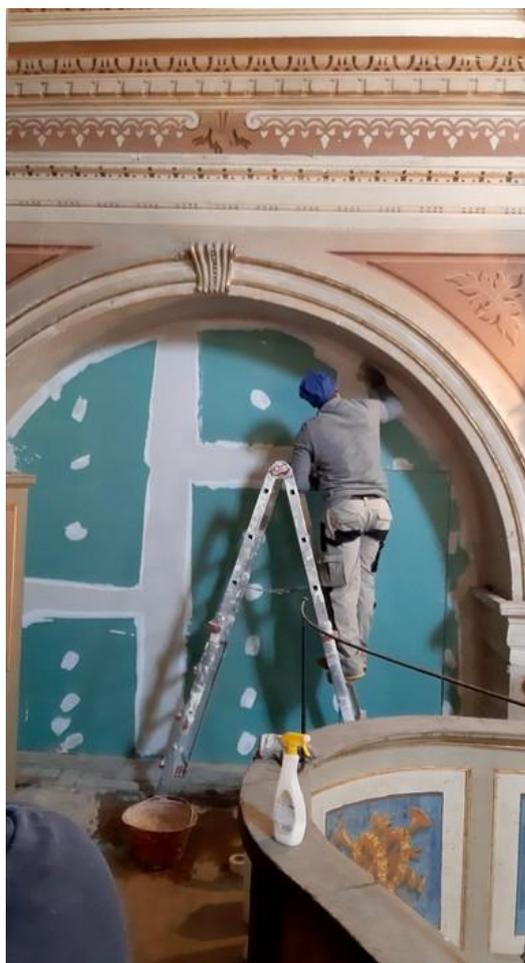
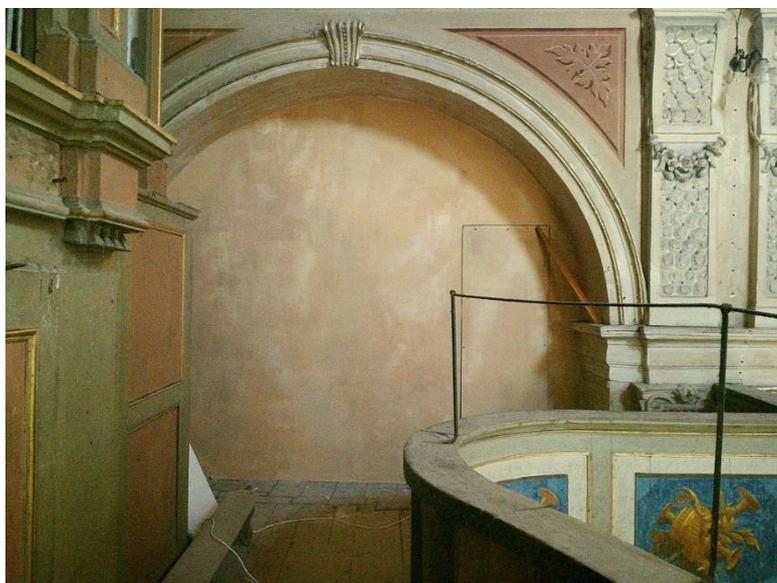
**Fig. 3. Realizzazione di un tramezzo in cartongesso, in sostituzione del telo oscurante il vano dedicato alla colonia. L'intervento è stato realizzato nel 2021, prima dell'arrivo della colonia, a cura del Comune di Casalborgone e dell'associazione Attorno alla Ro Verda.**

L'associazione Attorno alla Ro Verda e il Comune di Casalborgone hanno a loro volta contribuito all'attività, sostenendo le spese di un intervento funzionale alle successive azioni sulla colonia: fra febbraio e marzo 2021, il telo apposto nel 2016 a chiusura del vano dedicato ai chiroterri è stato sostituito con un tramezzo in cartongesso, internamente rivestito con materiale fonoassorbente (lamina Topsilent Bitex prodotta da Index) e dotato di un'apertura per consentire l'accesso per le ispezioni e la manutenzione (fig. 3).

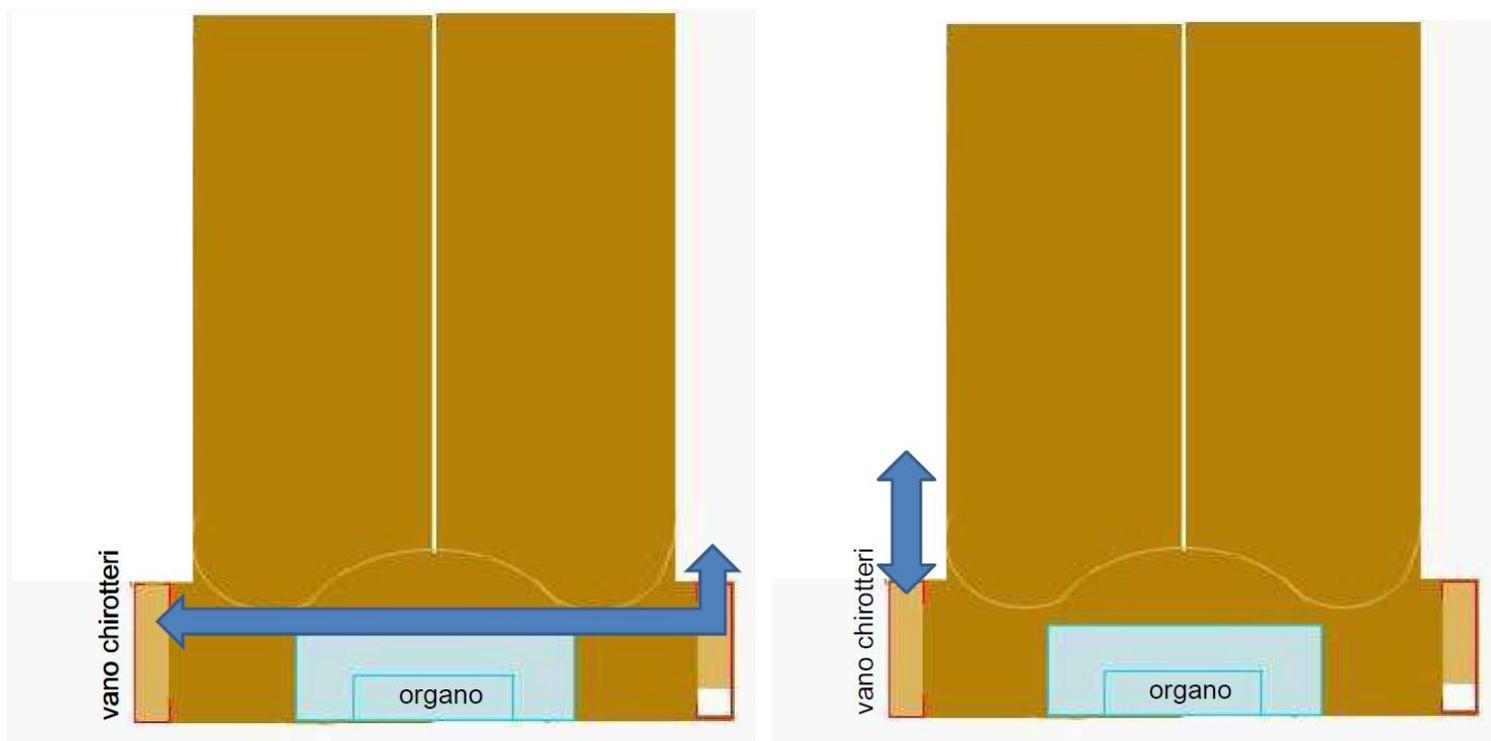
Fig. 4. Finalità degli interventi sugli accessi: portare i chiroterri a utilizzare un accesso che, a differenza di quello da essi tradizionalmente utilizzato (sn: finestra posta a livello del sottotetto principale, comunicante con l'interno della chiesa attraverso una botola priva di imposta), non comportasse il passaggio nelle parti della chiesa destinate alla fruizione antropica (dx: apertura di fig. 2).

3) Attuazione sperimentale, nella fase della sciamatura serale degli esemplari dal sito, di eventi ripetuti di isolamento del vano dedicato rispetto all'interno della chiesa, allo scopo di indirizzare gli esemplari a utilizzare l'apertura realizzata nel 2016. Durante tali operazioni, chiusura della porta del vano dedicato e tamponamento temporaneo della botola, priva di imposta di chiusura, localizzata lungo la via di transito tradizionale degli esemplari, sul lato opposto della chiesa (fig. 4).

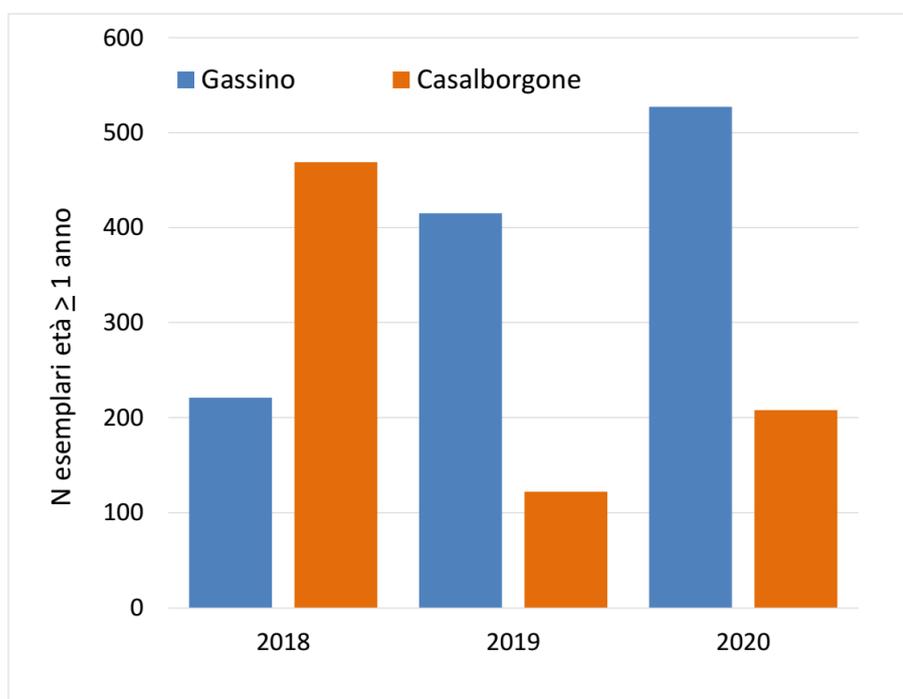
Fig. 5. Valori di consistenza minima certa ottenuti attraverso censimento fotografico (rappresentanti dunque sottostime della consistenza reale) delle colonie di vespertilio smarginato di Casalborgone e Gassino, rilevati ogni anno fra il 24 e il 28 giugno dalla S.Te.P. (dati inediti).

6) Anche ai fini del processo decisionale di cui sopra, attuazione di censimenti ripetuti della colonia della chiesa e di quella che utilizza un edificio nel cimitero della frazione Bussolino di Gassino, che, alla luce delle attuali conoscenze, è il sito riproduttivo di vespertilio smarginato più vicino a quello della chiesa di Casalborgone. Dati raccolti dalla S.Te.P. negli ultimi anni, suggeriscono infatti che i due nuclei demografici siano in rapporto attraverso meccanismi di fusione-fissione (fig. 5).

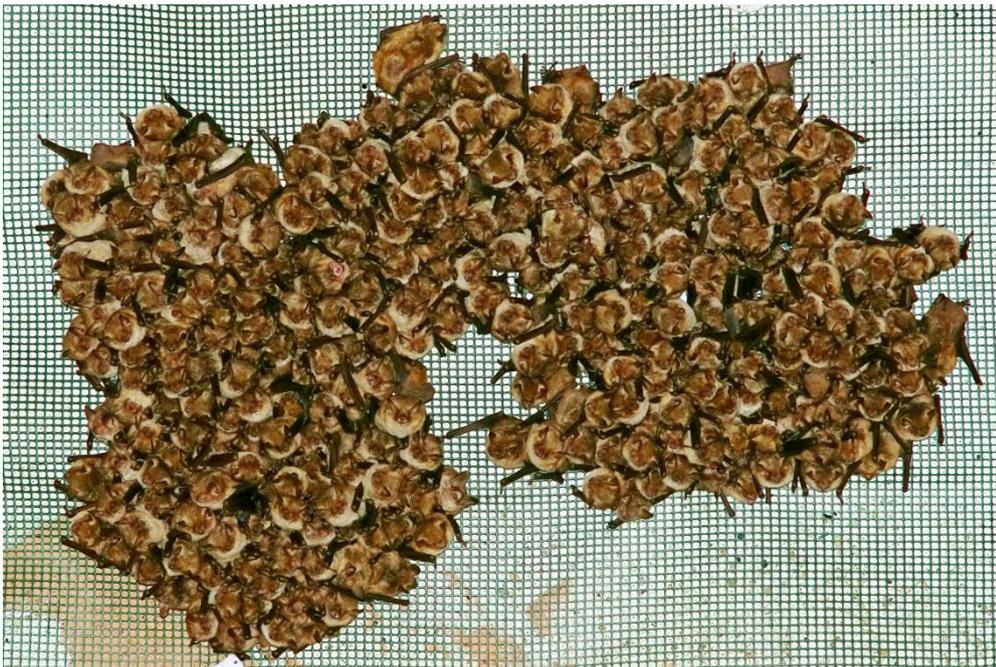
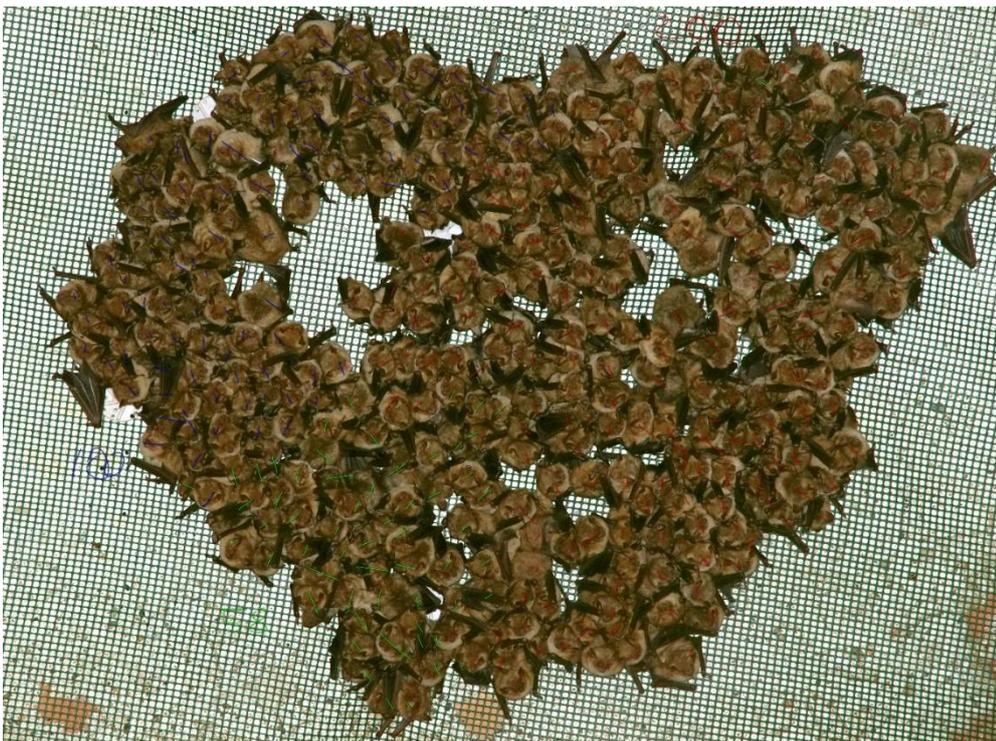
**Fig. 6.** Due delle foto scattate alla colonia di Casalborgone per i censimenti fotografici: gli esemplari sono risultati sempre appigliati alla porzione della volta del vano dedicato attrezzata con la rete per favorire l' appiglio.

La collocazione della rete per favorire l' appiglio degli esemplari alla volta del vano dedicato è risultata complessa, per l' altezza del soffitto, la curvatura del medesimo e la tendenza dell' intonaco a scrostarsi, compromettendo il fissaggio dei supporti. La colonia ha però dimostrato di gradire particolarmente l' intervento, andando a collocarsi proprio su tale rete (non su quella apposta su parete) e utilizzando tale ubicazione lungo tutto il periodo di permanenza nella chiesa (fig. 6).

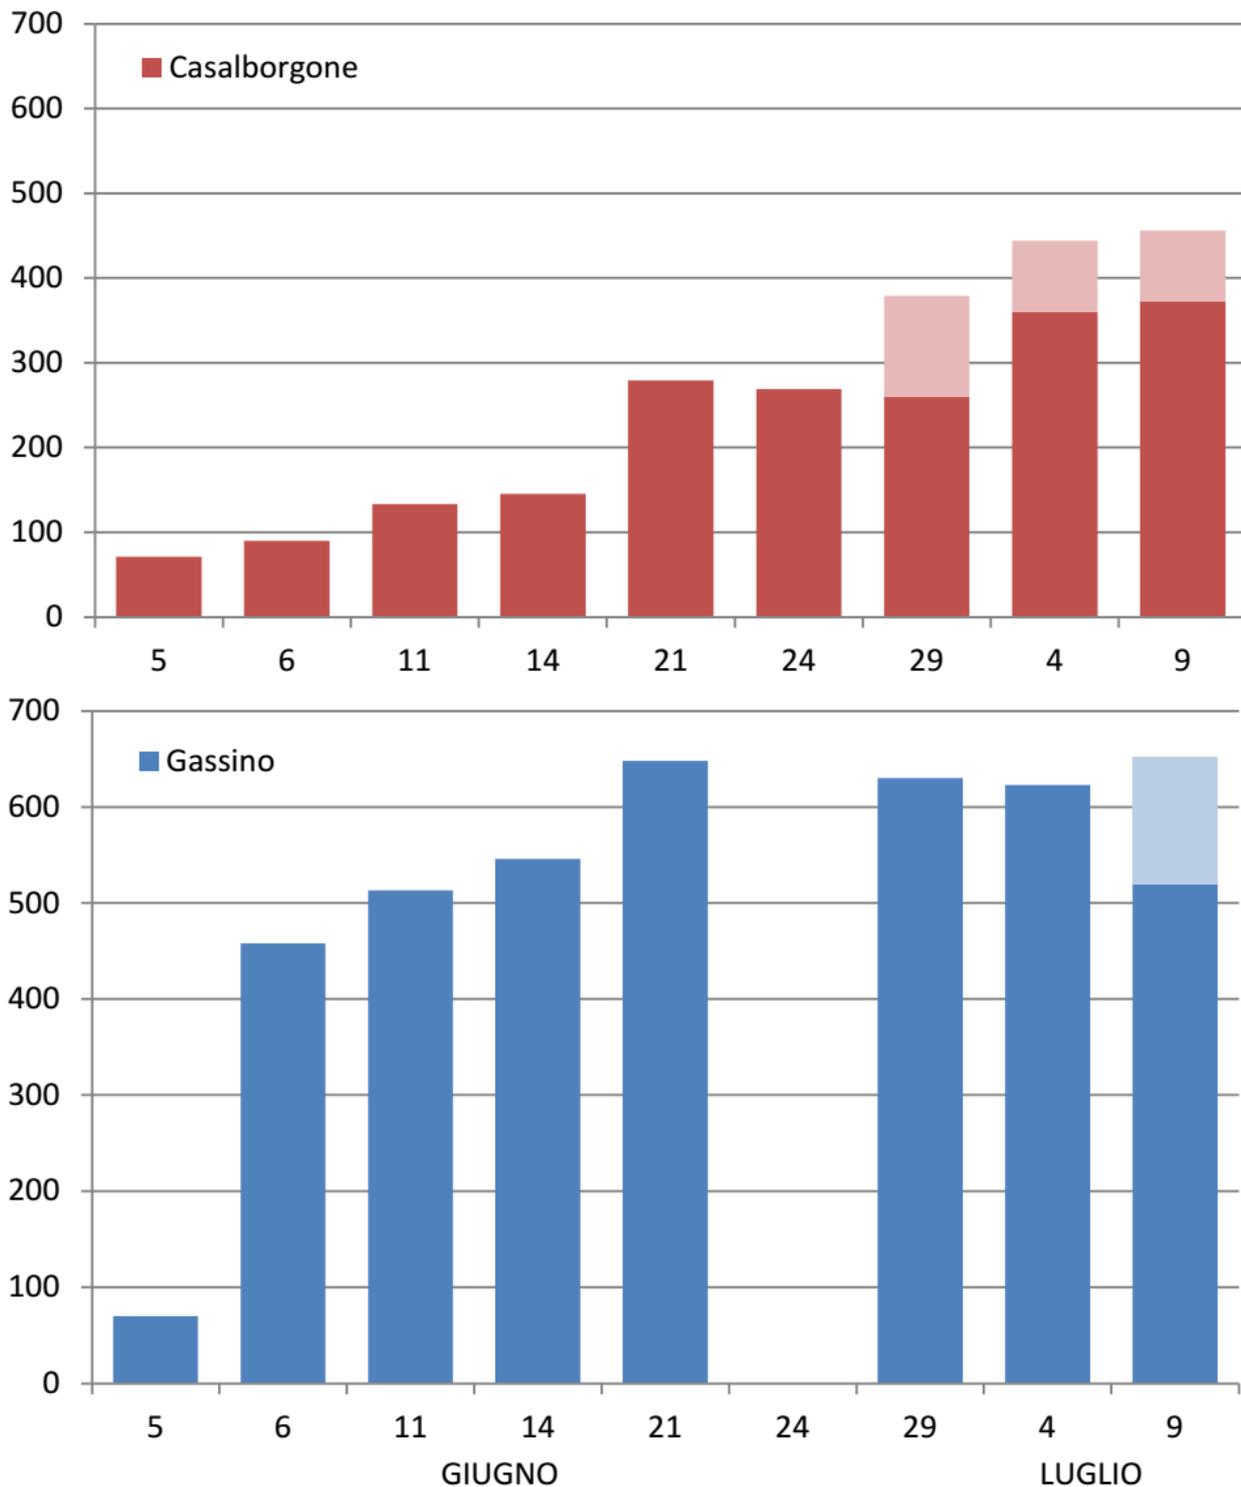
Fig. 7. Numero di esemplari di età  $\geq 1$  anno censiti nelle colonie di Casalborgone e Gassino nel 2021 col metodo fotografico (barre piene, corrispondenti a sottostime rispetto alla consistenza reale) e, relativamente ad alcune date, differenze rispetto ai valori di consistenza reale determinate mediante riprese video (barre sfumate).

I complessivi dati raccolti (fotografici e da videoriprese) dimostrano che la colonia è andata progressivamente aumentando, fino a raggiungere un valore massimo rilevato di 456 esemplari di età maggiore o uguale a un anno (fig 7).

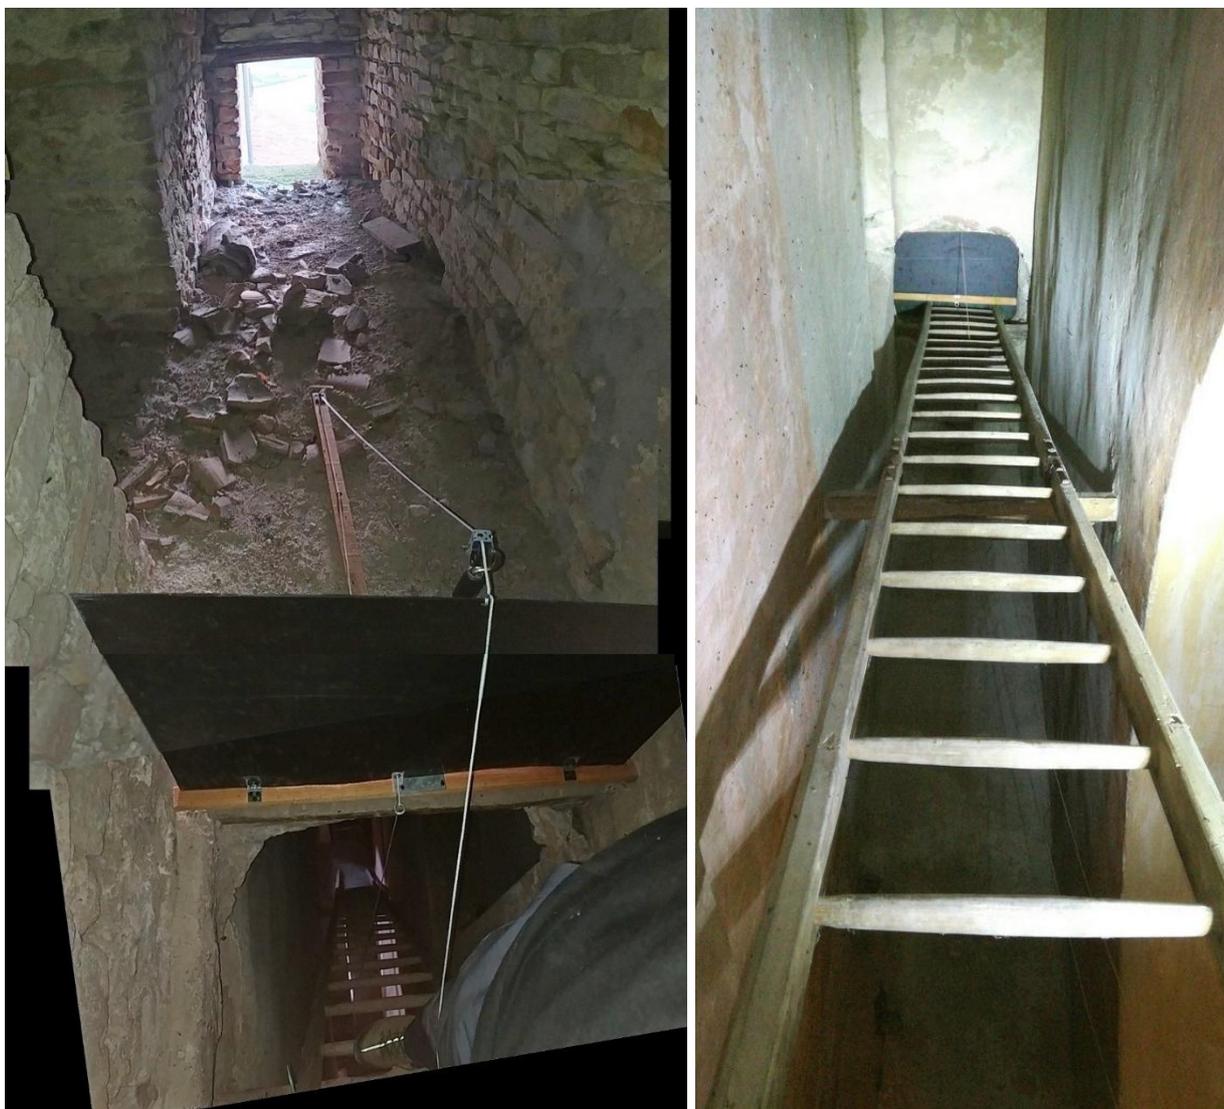
**Fig. 8. Il sistema temporaneo di chiusura e riapertura della botola che dà accesso al sottotetto principale, realizzato in funzione degli eventi per stimolare l'utilizzo, da parte dei chiroterri, della nuova via di transito.**

Fra la data di reinsediamento della colonia nel vano dedicato e il 9 di luglio, ossia prima che i piccoli dell'anno cominciassero a uscire dal rifugio, sono stati condotti anche gli eventi di chiusura/riapertura degli accessi finalizzati a stimolare l'utilizzo di vie di transito non implicanti l'ingresso degli esemplari nelle parti della chiesa utilizzate a fini antropici. Durante tali eventi la porta del vano dedicato è stata mantenuta chiusa accostando il pannello di cartongesso predisposto a tale scopo. Per il tamponamento temporaneo della botola è stata realizzata una chiusura azionabile dal basso (fig. 8), che ha evitato di dover ogni volta salire sulla lunga scala in legno che attraversa la botola e la cui resistenza al peso non è chiara.

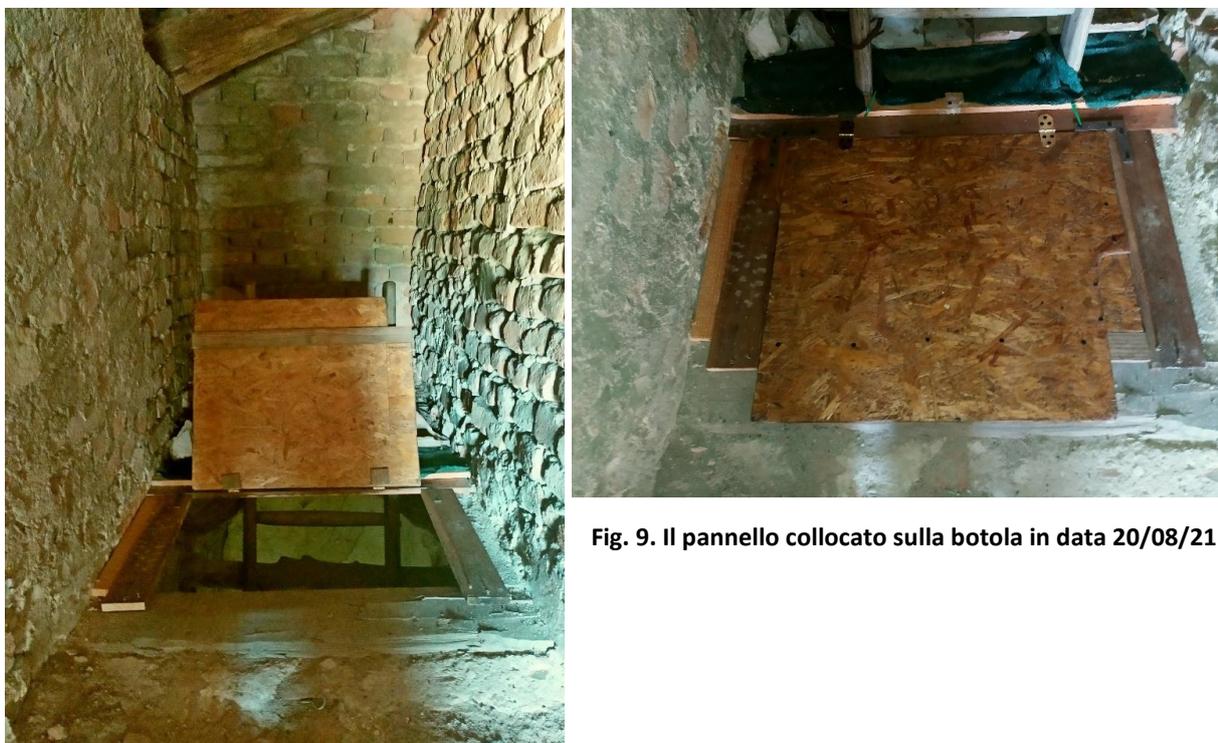
Fig. 9. Il pannello collocato sulla botola in data 20/08/21.

Al sopralluogo successivo, il 20 agosto, nella chiesa non sono più risultati presenti esemplari. In tale data si è provveduto all'asportazione del telo col guano accumulatosi nel vano dedicato e alla sostituzione del sistema di chiusura temporaneo della botola con una chiusura definitiva (fig. 9), realizzata con un pannello di truciolare OSB e adatta a consentire l'accesso per le ispezioni e gli interventi di manutenzione del sottotetto principale e del tetto della chiesa. Per tali fini sarà comunque opportuno che il Comune, quando possibile, provveda alla sostituzione dell'attuale scala in legno con una scala di alluminio, più sicura. La figura 10 mostra la situazione attuale degli accessi a disposizione dei chiroterri.

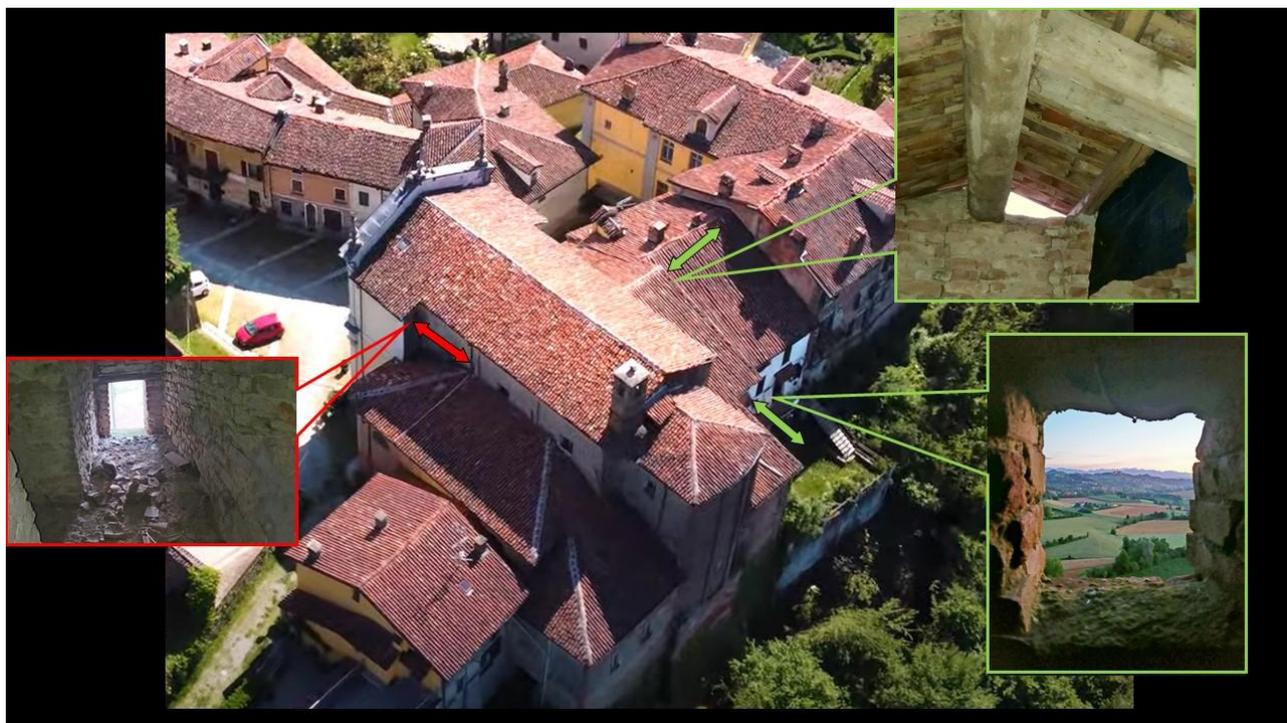
Fig. 10. Nel riquadro rosso, il vecchio accesso utilizzato dai chiroterri, da cui possono ancora accedere al sottotetto principale, ma non all'interno della chiesa. Nei riquadri verdi, i nuovi accessi.

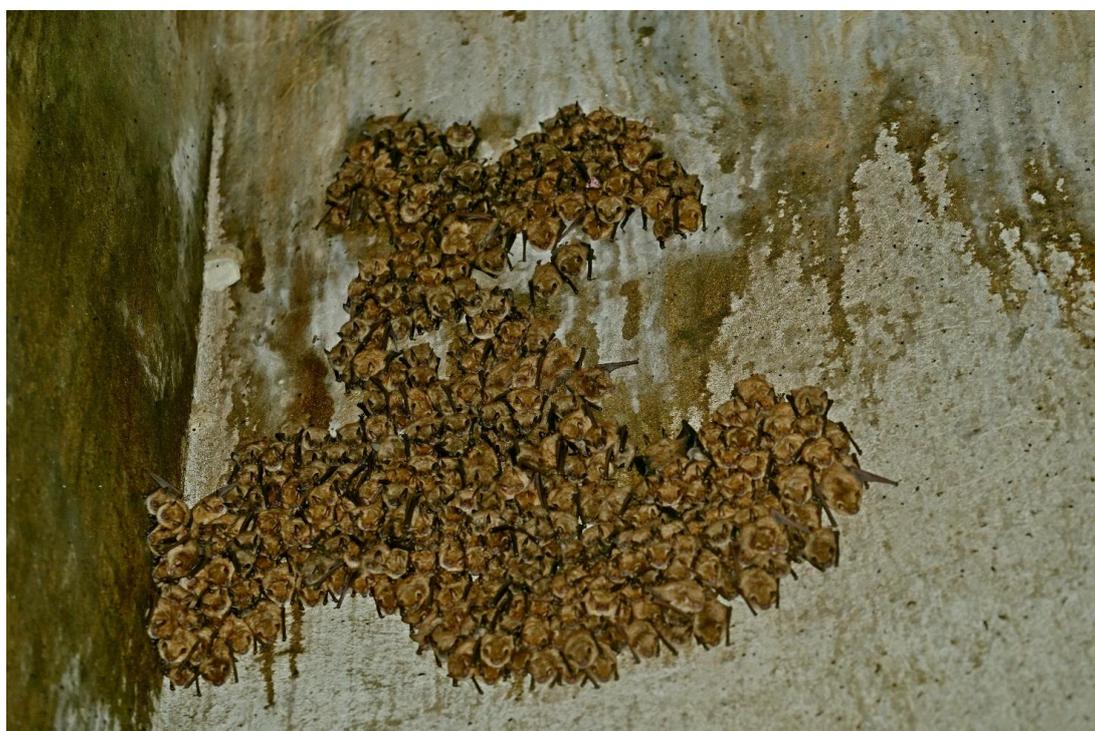
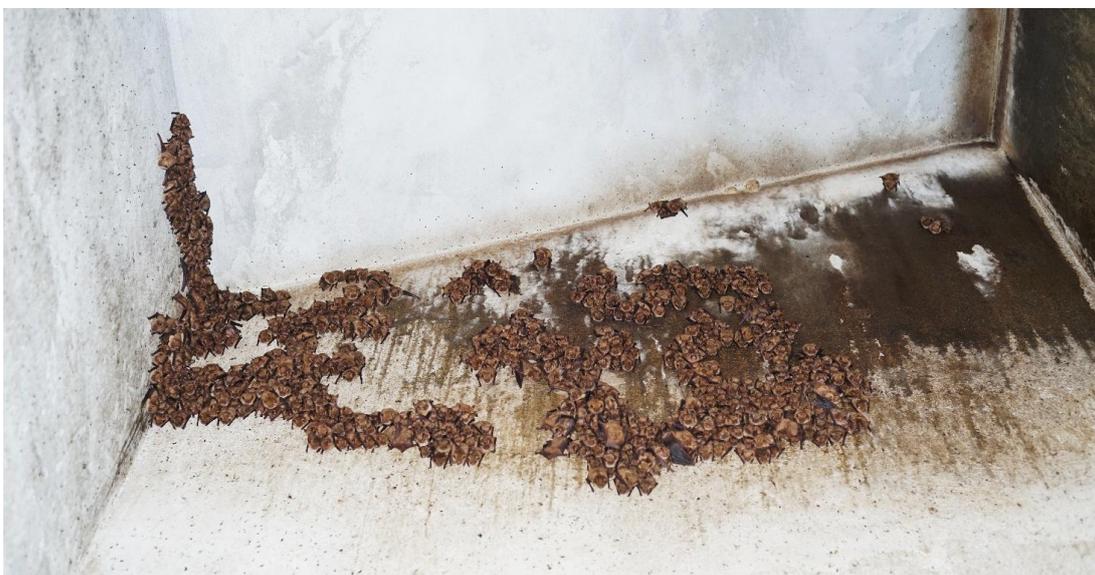
Fig. 11. Due delle foto scattate alla colonia di Gassino nell'ambito dei censimenti fotografici.

Nel corso del 2021, la colonia del cimitero è stata monitorata effettuando ripetuti censimenti fotografici negli stessi giorni in cui venivano effettuati analoghi rilevamenti della consistenza della colonia della chiesa (figg. 7 e 11).

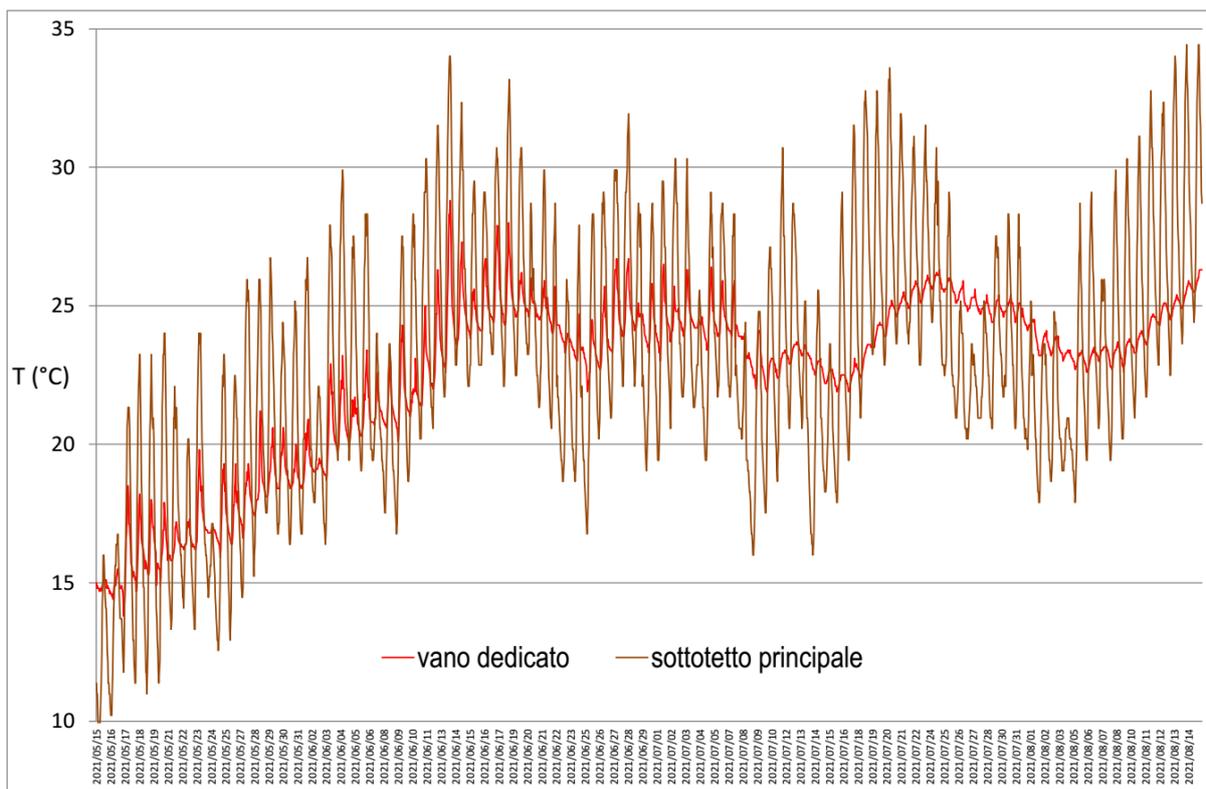
**Fig. 12.** Temperature registrate fra il 15 maggio e il 15 agosto 2021 nel vano dedicato e nel sottotetto principale della chiesa di Casalborgone.

Il confronto fra i dati termici rilevati fra il 15 maggio e il 15 agosto nel vano dedicato e nel sottotetto principale della chiesa di Casalborgone (fig. 12) contribuisce a spiegare perché la colonia di vespertilio smarginato della chiesa abbia scelto come rifugio il primo sito: oltre a consentire l'appiglio a maggior altezza (più sicuro), il vano dedicato risulta climaticamente molto più isolato del sottotetto principale, offrendo agli esemplari condizioni più stabili e, soprattutto, evitando loro l'esposizione a basse temperature nei giorni di brutto tempo.

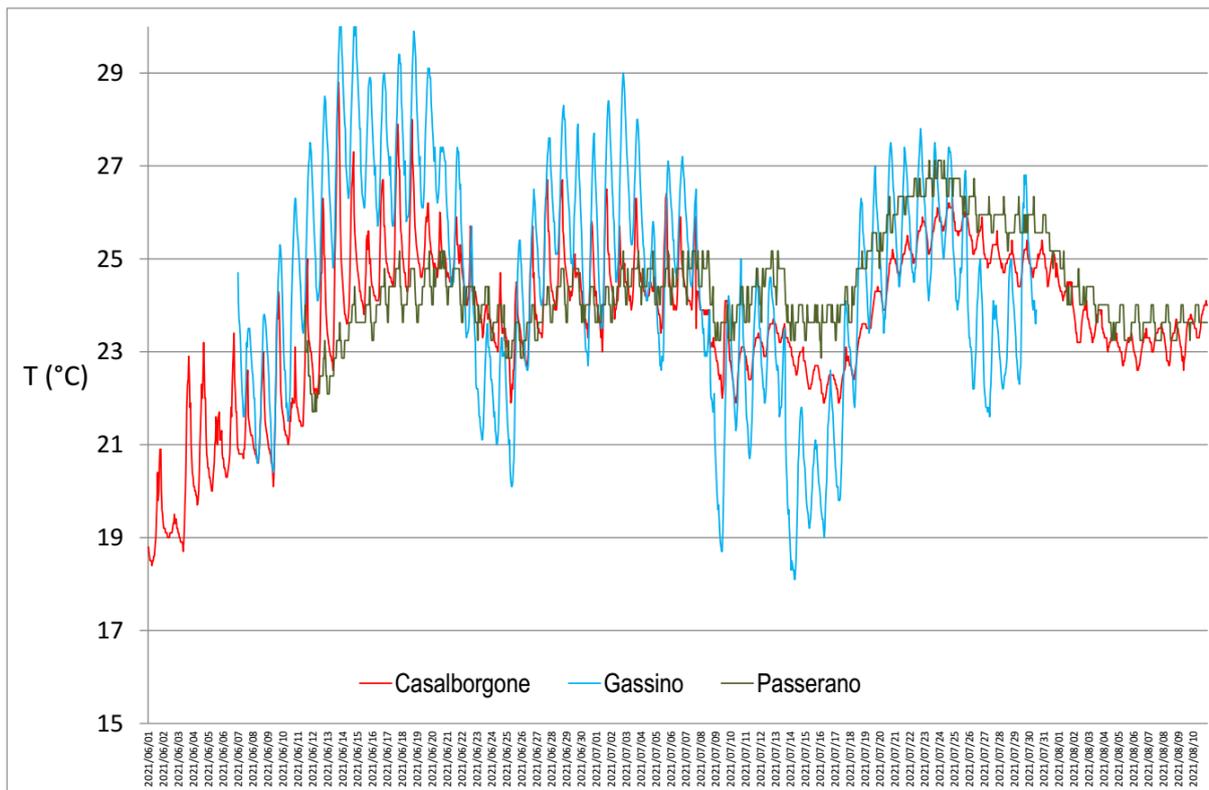
**Fig. 13.** Temperature registrate nel 2021 nei siti riproduttivi delle colonie di Casalborgone, Gassino e Passerano.

Per valutare la qualità del microclima del vano dedicato è utile il confronto coi dati termici acquisiti in altri siti riproduttivi di vespertilio smarginato della regione. Nell'ambito della presente indagine, oltre che per la chiesa, sono stati acquisiti dati per i siti riproduttivi di Gassino e Passerano: ubicati rispettivamente a 6 e 10 km dalla chiesa, sulla base delle conoscenze attuali, ospitano le colonie più vicine al sito di Casalborgone (fig. 13). Ulteriori dati sull'argomento erano stati raccolti dalla S.Te.P. nel 2009 (anno in cui i mesi di giugno e luglio sono stati caratterizzati da temperature inferiori a quelle dei mesi corrispondenti del 2021) in siti riproduttivi di vespertilio smarginato ubicati nei comuni di Piossasco, Bricherasio e Racconigi. In tabella 2 viene presentata una sintesi delle informazioni disponibili, per i sei complessivi siti citati, con riferimento al periodo più critico della riproduzione, intercorrente fra i parti e lo svezzamento dei piccoli.

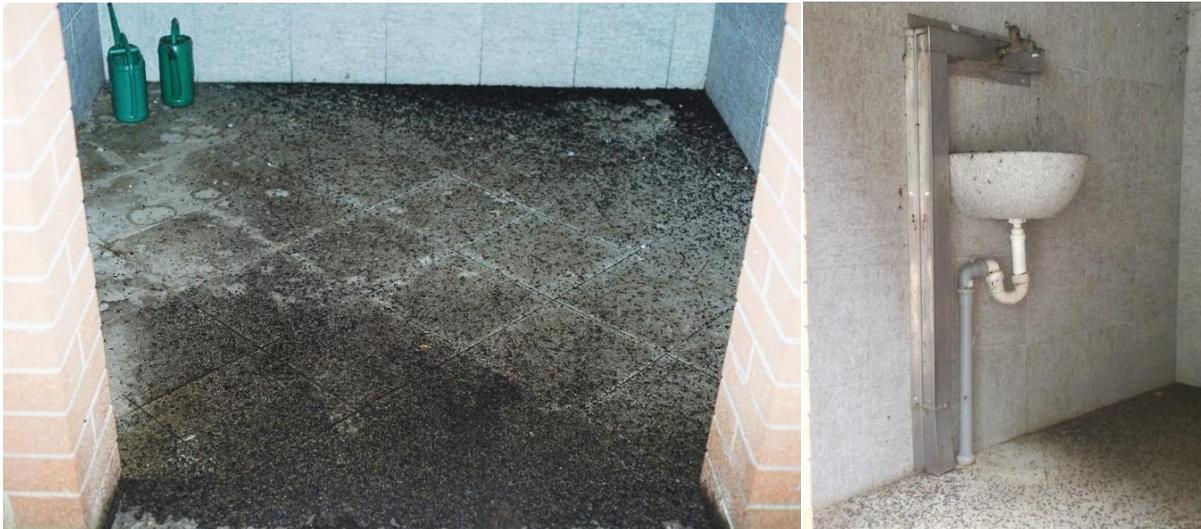
Purtroppo, tali accorgimenti non garantiscono una pulizia del locale adeguata alla sua fruizione (fig. 14). Inoltre, gli interventi di pulizia in presenza della colonia determinano disturbo e la mensola, che poteva facilitare la predazione dei chiroteri da parte delle gazze (rischiando la dispersione della colonia!) è crollata sotto il peso del guano a fine giugno 2021.

**Fig. 14.** Gli interventi messi in atto in passato nel sito riproduttivo di Gassino non garantiscono una pulizia adeguata alla fruizione antropica del vano.

- Collocazione di un impianto di videosorveglianza ad ulteriore garanzia della prevenzione di atti vandalici.
- Realizzazione di una barriera che impedisca ai ghiri di raggiungere la colonia. Poiché in letteratura mancano riferimenti al riguardo, l'intervento avrà carattere sperimentale e va messa in conto la possibilità che si rendano necessari successivi aggiustamenti. Ciò premesso, si consiglia di apporre internamente al vano, lungo le pareti, una fascia continua con superficie esterna liscia, alta almeno 60 cm e fissata in modo che il margine inferiore stia appena sopra la porta. Occorre utilizzare un materiale caratterizzato da superficie liscia e resistente, che non tenda cioè a fessurarsi, screpolarsi o scrostarsi, come un foglio d'acciaio, di formica o similare. In alternativa si può ipotizzare una tinteggiatura della superficie interessata con smalto ceramico, in modo da renderla liscia e lavabile.

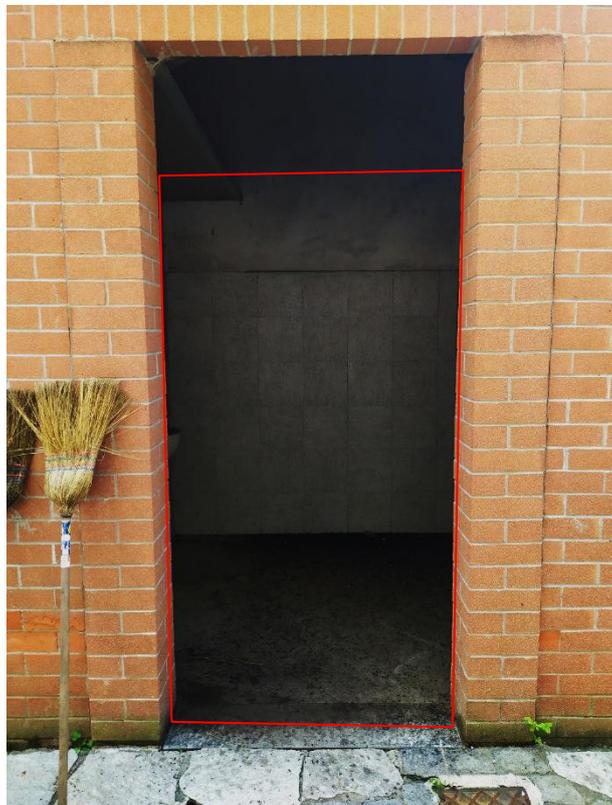
**Fig. 15.** L'attuale accesso del vano utilizzato dalla colonia di Gassino. In rosso la parte da chiudere con una porta.

Nel periodo di presenza della colonia, per la sua protezione, dovrebbe essere precluso l'ingresso delle persone al vano, chiudendo la porta con un lucchetto. Il rifornimento d'acqua resterebbe possibile in altri punti del cimitero (a pochi metri); in alternativa, si potrebbe intervenire realizzando un accesso all'acqua esternamente al vano utilizzato dai chirotteri. Quest'ultimo, nel periodo in cui la colonia non è presente (cioè per 8-9 mesi all'anno), potrebbe comunque essere utilizzato.
